用于提供防磨蚀侵害保护的工业膏状内衬涂层

BELZONA®
1812

贝尔佐纳(Belzona) 1812 (陶瓷碳化物FP) 是一种双组分修复和保护涂层,用于保护表面免受磨蚀侵害。

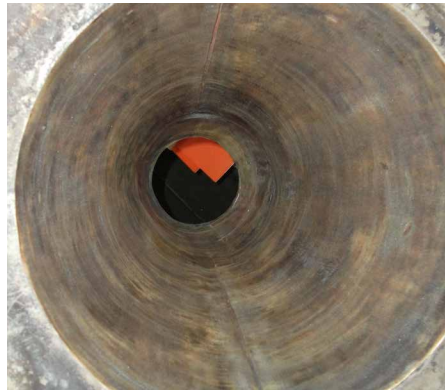
敷涂施工之前的钢锥体

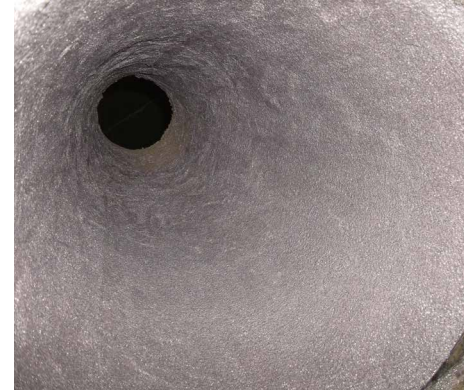
已敷涂贝尔佐纳 (Belzona) 1812 的钢锥体
