混凝土防护系统

BELZONA®

4151

4000 系列 贝尔佐纳 (BELZONA) 4151

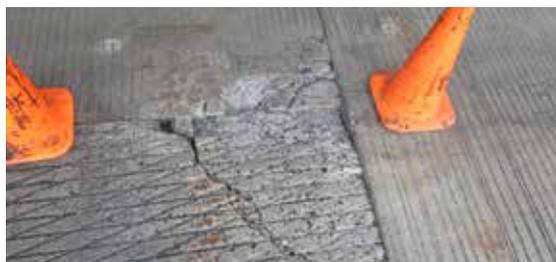
一块混凝土板开裂造成道路问题

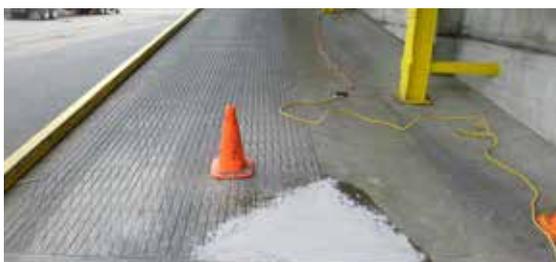
使用贝尔佐纳(Belzona) 4151 + 4111 系统来重建并抹平开裂部位

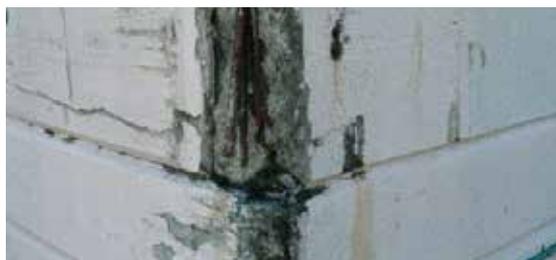
墙角严重受损

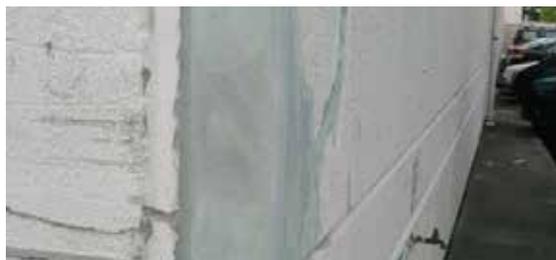
先浇筑贝尔佐纳(Belzona) 4151, 然后使用贝尔佐纳(Belzona) 4111 填充裂缝
