耐腐蚀、耐磨损和耐化学侵害涂层

BELZONA[®]

5111

贝尔佐纳 (Belzona) 5111 (陶瓷涂层) 是一种双组分涂层, 适用于为金属表面和砖石提供持久保护, 有效应对物理、化学和细菌侵害。

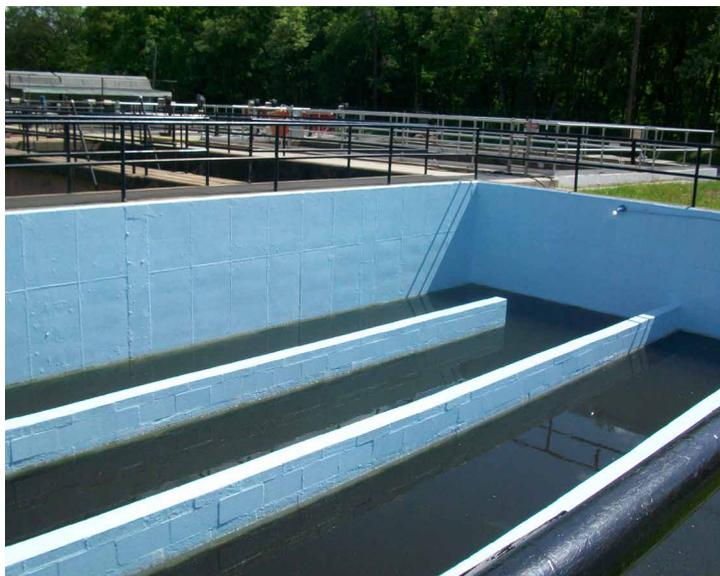
使用贝尔佐纳 (Belzona) 5111 进行氯储罐内壁保护

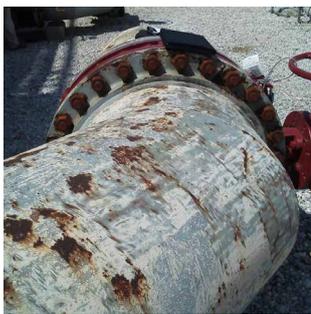
管道修复前

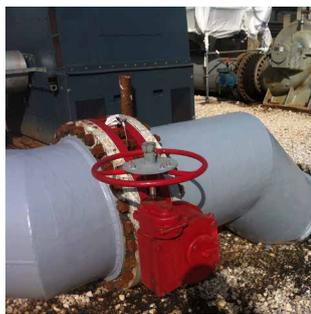
管道修复后

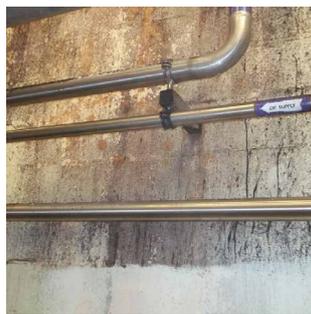
墙壁修复前

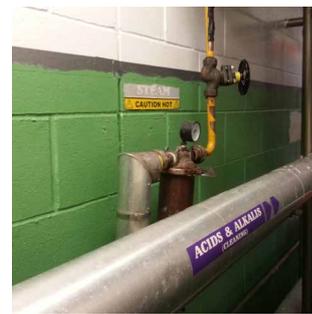
墙壁修复后
